Pfusch am Bau erkennen

Der Minergie-Standard setzt unter anderem strenge Anforderungen an die Isolationsqualität eines Gebäudes. Dass dabei geschätzte Werte nicht immer akkurat sind, zeigt eine Fallstudie aus dem Kanton Aargau. Eine nicht-invasive Messmethode kann Klarheit schaffen.

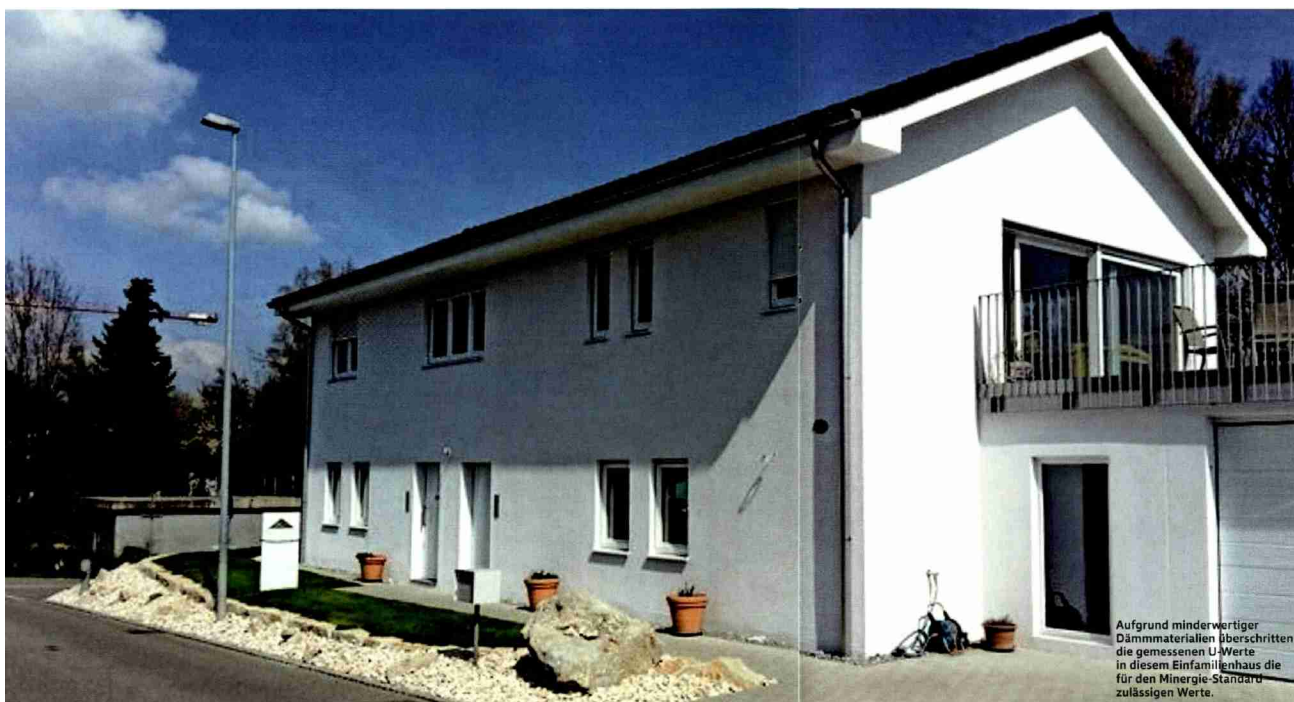
Aufgrund minderwertiger Dämmmaterialien überschritten die gemessenen U-Werte in diesem Einfamilienhaus die für den Minergie-Standard zulässigen Werte.

Am Objekt wurden insgesamt elf U-Wert-Messungen durchgeführt, mit dem Ziel einer Minergie-Zertifizierung. Die gemessenen U-Werte waren mit Ausnahme der Aussenwand im Haupthaus alle zu hoch, um den Minergie-Standard zu erfüllen. Die Wärmedämmung des Hauses muss demnach an mehreren Stellen verbessert werden.

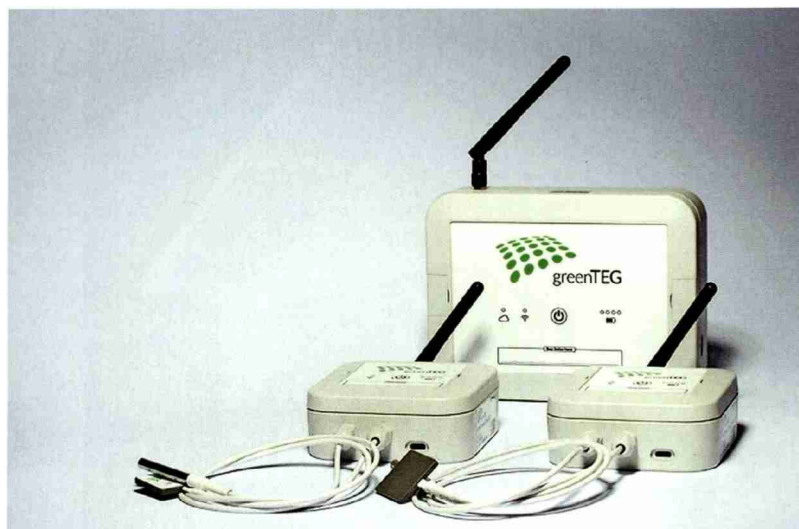
Für die Messungen wurden Geräte verwendet, die durch die Kombination von Wärmefluss- und Temperaturmessungen den U-Wert bestimmen können.
