Reconnaître une construction bâclée

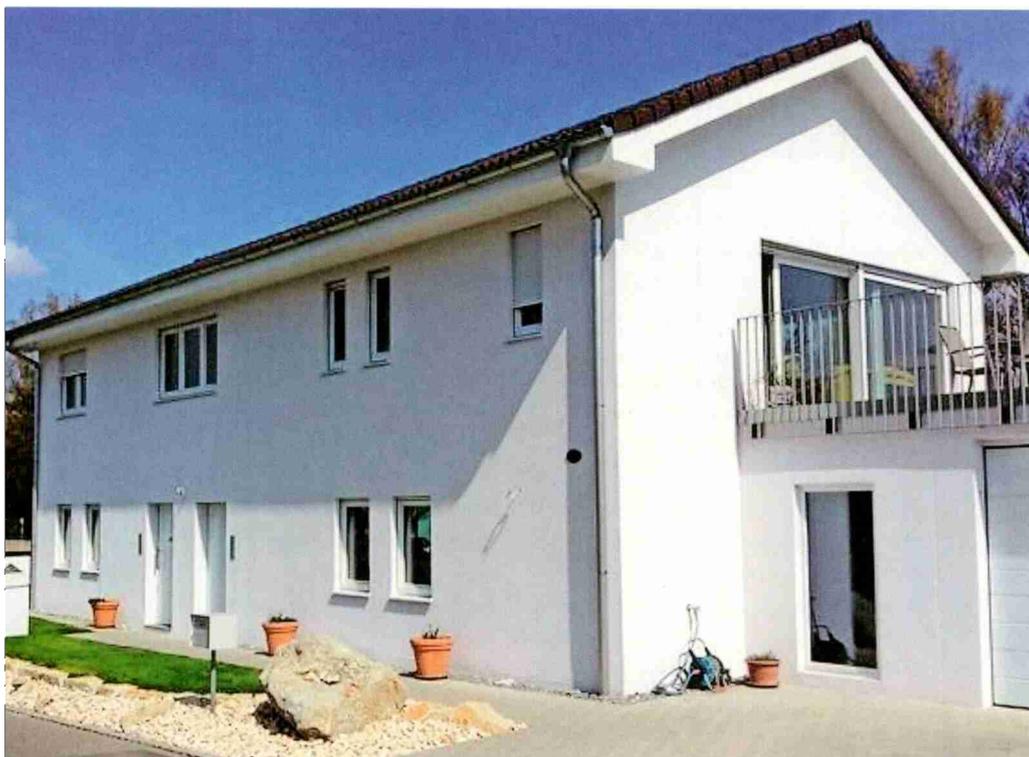
En raison de matériaux d'isolation de qualité inférieure, les valeurs U mesurées dans cette maison unifamiliale ont dépassé les valeurs autorisées par la norme Minergie. (Photos: GreenTEG AG)

Au total, onze mesures des valeurs U ont été effectuées sur l'objet dans le but d'obtenir la certification Minergie. Les valeurs U mesurées étaient trop élevées pour répondre à la norme Minergie, à l'exception du mur extérieur du bâtiment principal. L'isolation thermique de la maison doit donc être améliorée à plusieurs endroits.

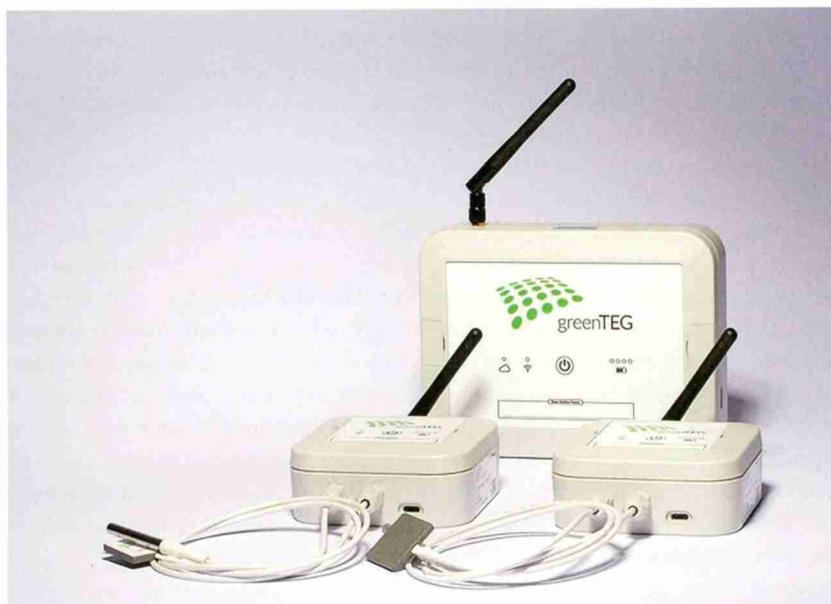
Pour les mesures, on a utilisé des appareils qui peuvent déterminer la valeur U en combinant les mesures du flux thermique et de la température.
